Restaurierung der antiken Architektursäle

Altarsaal mit Pergamonaltar

Pergamonmuseum – Restaurierung und Baufreimachung

RESTAURIERUNG ALTARSAAL (2017-2025)

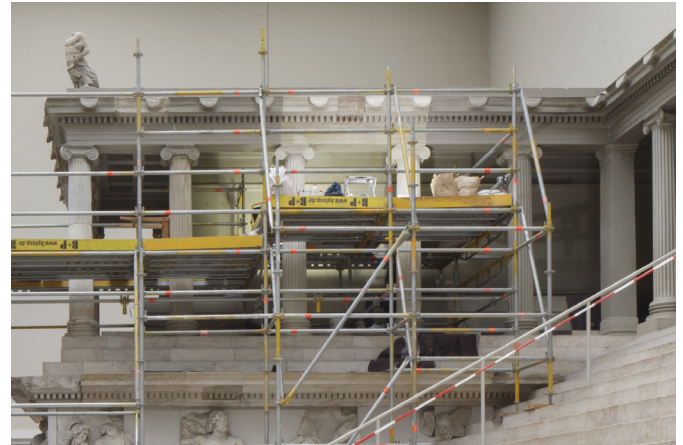
Abb.1: Muster zur Freilegung und Retusche des Kunststeins, 2014

Um die ursprüngliche Kunststeinoberfläche des Pergamonaltars von den aufliegenden Anstrichen freizulegen, wurden umfangreiche Muster und Tests durchgeführt; zum einen, um das zu erwartende Ergebnis einzuschätzen und zum anderen, um eine effiziente Methode zu finden, mit der eine vollständige Freilegung der gesamten Altaroberfläche überhaupt möglich werden könne. Die Freilegungsversuche verliefen erfolgreich und überzeugend: Der originale Kunststein konnte in seiner steinsichtigen Materialität und seiner ursprünglichen Formenscharfe in den Architekturdetails wie Profilen, Kanten und Ornamenten wiedergewonnen werden.

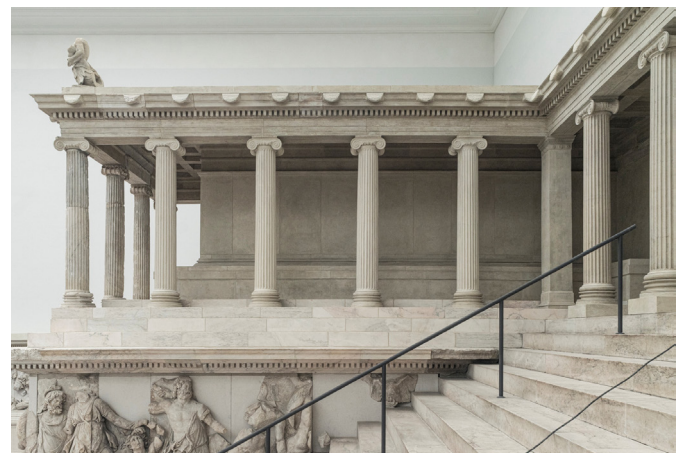
Abb.2: Ergebnis der Freilegung, Restaurierung und Retusche, 2024

Ab 2022 erfolgten abschließend lasierende Retuschen auf den Kunststeinoberflächen, um die Gesamtwirkung zu vereinheitlichen, Alterungsspuren zu überdecken und den ursprünglichen „steinsichtigen“ Charakter des bauzeitlichen Erscheinungsbildes von 1930 wiederherzustellen.

Die Retuschen wurden mit Pinseln in einer Leim-Tempera mit Champagnerkreide und lichtechten Pigmenten ausgeführt.

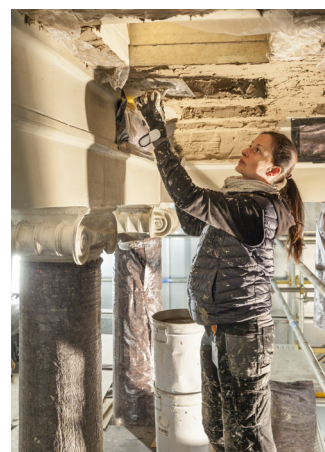
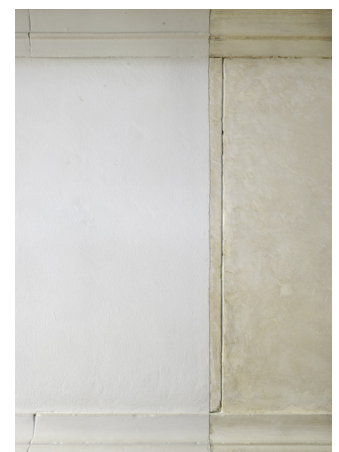
Abb.3: Freilegung mit Kompressen, 2019 / Musterfläche Kunststein

Von 2018-2019 erfolgte auf der Grundlage dieser Erkenntnisse die Freilegung des Kunststeins durch Abbeizen der Anstriche auf der Altaroberfläche. Insgesamt wurden 1.230 Quadratmeter Kunststeinoberfläche durch das Restaurierungsteam auf diese Weise bearbeitet.

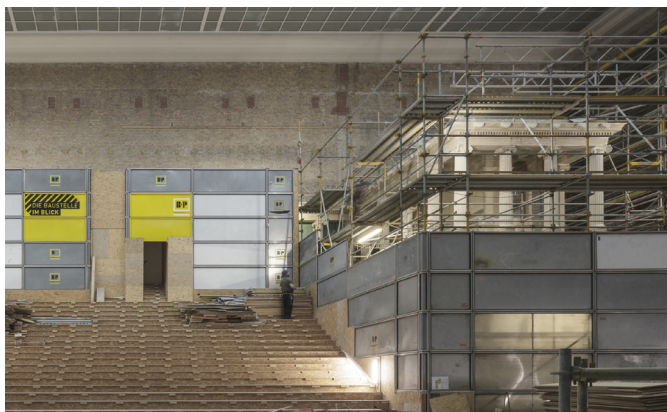
Abb.4: Abbau Einhausung, 2021

Die Konservierung und Restaurierung des baugebundenen Pergamonaltars erfolgte direkt im Saal, was bedeutete, dass diese parallel zu den Arbeiten der Grundinstandsetzung erfolgen mussten. Die Arbeiten fanden teilweise unter erschwerten Bedingungen innerhalb der beengten Schutzeinhausungen und ohne Tageslicht statt.

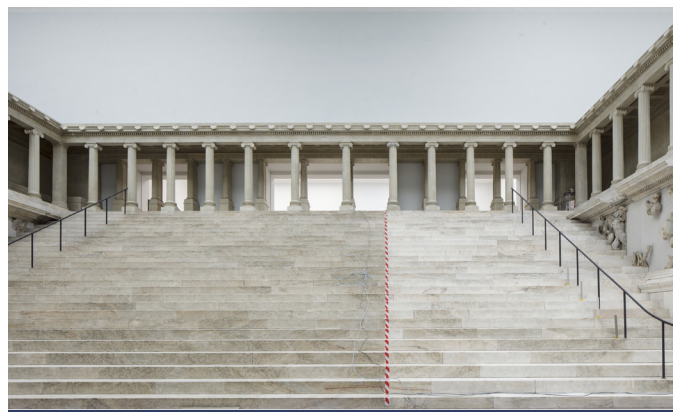
Abb.5: Altartreppe mit gereinigtem Bereich (rechts), 2024

Eine weiteres wichtiges Arbeitsfeld im Altarsaal war die Reinigung, Ergänzung und Neuverfugung der marmornen Altartreppen und die umsichtige Restaurierung der relativ wenigen originalen Architekturteile, die insbesondere in die Front der Altarrekonstruktion integriert sind.
