Restaurierung der antiken Architektursäle

Hellenistischer Saal

Pergamonmuseum – Restaurierung und Baufreimachung

RESTAURIERUNG HELLENISTISCHER SAAL (2018 – 2022)

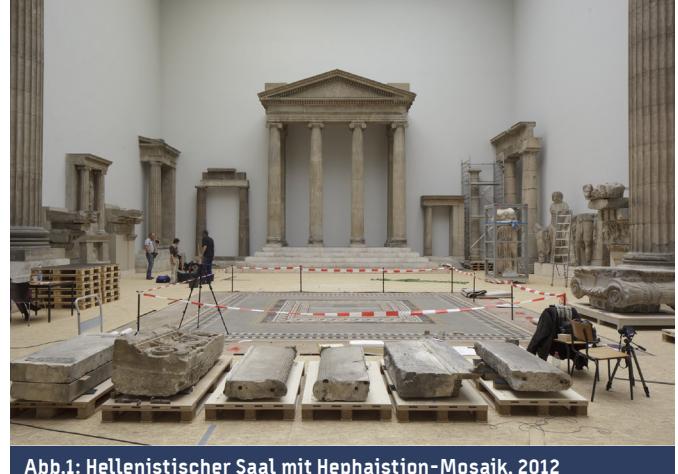
Abb.1: Hellenistischer Saal mit Hephaestion-Mosaik, 2012

Das antike Fußbodenmosaik des namensgebenden Künstlers Hephaestion hatte von 1953 bis 2012 die Raummitte des Saales eingenommen. Es wurde vor Beginn der Grundinstandsetzung ausgebaut und wird künftig wieder an seinem ursprünglichen Ausstellungsort im Telephossaal gezeigt werden.

Damit steht nunmehr die Raummitte des Hellenistischen Saals zum Wandeln und zur Betrachtung der wandgebundenen Architekturenrekonstruktionen zur Verfügung. Auch aufgrund von Schäden am Mosaik war dessen Ausbau unerlässlich. Durch eine Neubettung auf einer von Gebäudebewegungen entkoppelten Unterkonstruktion ist der Schutz des Mosaikbodens nun deutlich besser gewährleistet.

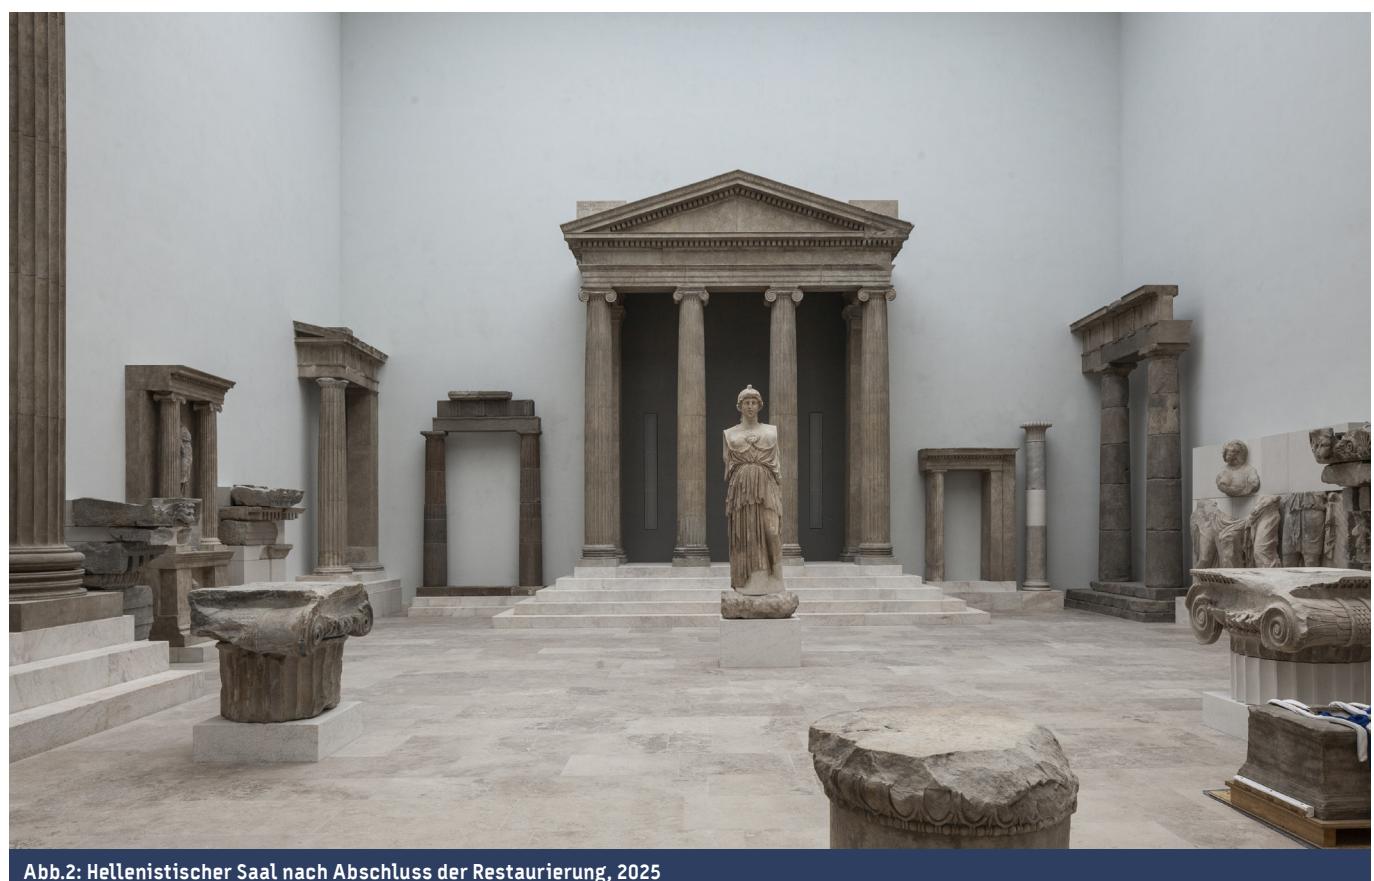
Abb.2: Hellenistischer Saal nach Abschluss der Restaurierung, 2025

Die Restaurierung der baugebundenen Architekturrekonstruktionen erfolgte parallel zu den Arbeiten der Grundinstandsetzung direkt vor Ort im Saal. Zu den wesentlichen Arbeitsschritten zählten die sensible Reinigung und Rückführung der Oberflächen auf ihr bauzeitliches Erscheinungsbild, jedoch unter Bewahrung ihrer Patina. Zur Konsolidierung und Sicherung wurden Risse saniert, Hohllagen hinterfüllt und Fehlstellen punktuell ergänzt. Abschließend wurden Retuschen vorgenommen, um das Erscheinungsbild zu vereinheitlichen und der bauzeitlichen Intention weiter anzunähern. Die Stufen, die als Unterbau der Architekturrekonstruktionen bei der Ersteinrichtung aus portugisischem Estremoz-Marmor hergestellt wurden, konnten durch vorsichtige Reinigung von Verschmutzungen und Auflagen befreit werden; Fehlstellen wurden ergänzt und sämtliche Fugen erneuert.

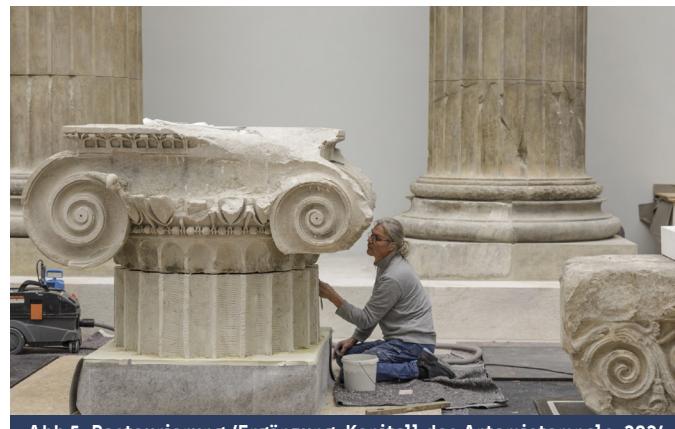
Abb.5: Restaurierung /Ergänzung, Kapitell des Artemistempels, 2024

Die originalen Bauteile, wie die Kapitelle und die Gebälkaufbauten des Athena- und des Artemistempels stellen als bildhauerische Werke besondere Zeugnisse der Antike dar. Restauratorisch stand bei diesen Objekten der Erhalt des Bestandes mit all seinen Spuren der Vergangenheit, der Patina der Objekte, im Vordergrund. Konservatorisch erfolgte die Reinigung und Konsolidierung durch Rissanierung sowie in reduziertem Umfang eine Ergänzung von Fehlstellen.
