# Baubehelfe

## Stahlbaukonstruktionen

Pergamonmuseum – Grundinstandsetzung und Ergänzung

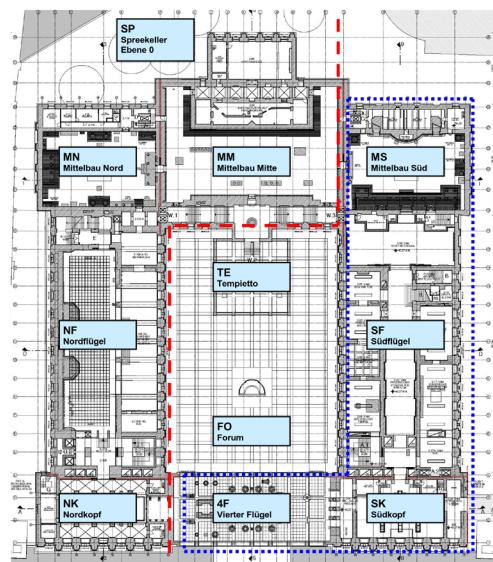
#### Grundriss Ebene 20 - Hauptgrundgang

Bauabschnitt A

Bauabschnitt B

Abb.1: Übersichtsplan Pergamonmuseum

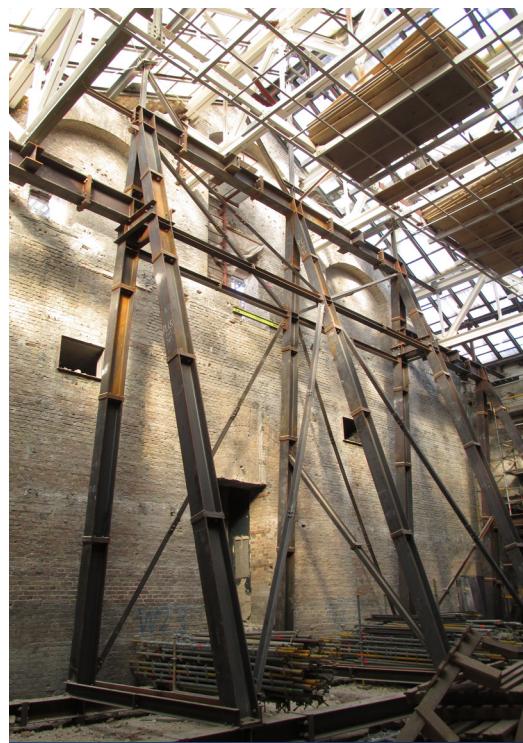
Abb.2: Baubehelf, Innenansicht NK mit Bestandswand

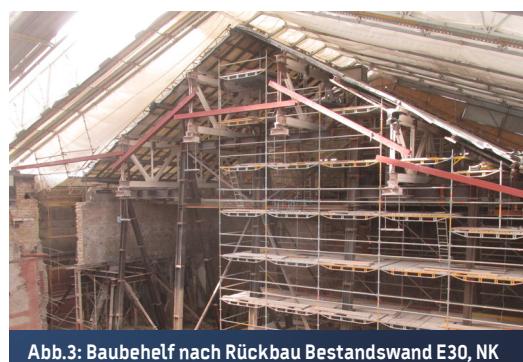
Abb.3: Baubehelf nach Rückbau Bestandswand E30, NK

Für den Beginn der Rückbauarbeiten an der Bestandswand wurden zunächst die Dachbinder des NK auf den nun fertiggestellten Baubehelf umgelastet. Hierfür wurde die Bestandskonstruktion mit Hydraulikpressen kontrolliert aus den historischen Auflagern gehoben und auf dem Baubehelf abgesetzt. Danach erfolgte sukzessive der Rückbau der Bestandswand beziehungsweise deren Rückschnitt mittels Seilsägeverfahren. Der gesamte Rückbau erstreckte sich über 7 Monate und musste weitestgehend per Hand durchgeführt werden. Die planmäßig zu erhaltenden Restquerschnitte der Bestandswand wurden an vordefinierten Stellen im Zuge des Rückbaus mit sogenannten Gurtungen an den Baubehelf NK02 angeschlossen, so dass die Standsicherheit des reduzierten Wandquerschnittes sichergestellt war. Mit Übergabe des Gründungsplans durch den Spezialtiefbau im Januar 2017 war der Rückbau des Kernbereiches abgeschlossen und die Voraussetzungen für den Neubau geschaffen (siehe Abbildung 4). Die Errichtung der neuen Stahlbetonkonstruktion dauerte etwa 24 Monate und wurde im Januar 2019 abgeschlossen. Sämtliche Neubauteile wurden kraftschlüssig an die Bestandsbauteile angeschlossen, so dass der Lastabtrag der Vertikal- und Horizontallasten im Endzustand anteilig erfolgen kann. Die Umlastung der Dachbinder des Nordflügel-Kopfbaus vom Baubehelf in die neu hergestellten Auflager in der Stahlbetonwand der Achse 4 erfolgte im Februar 2019 und markiert gleichzeitig den Endpunkt der Nutzung des Baubehelfes, so dass dessen Rückbau begonnen werden konnte.

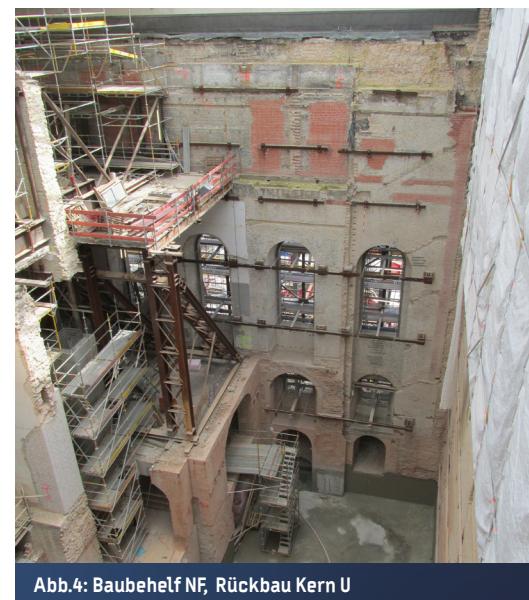
Abb.4: Baubehelf NF, Rückbau Kern U

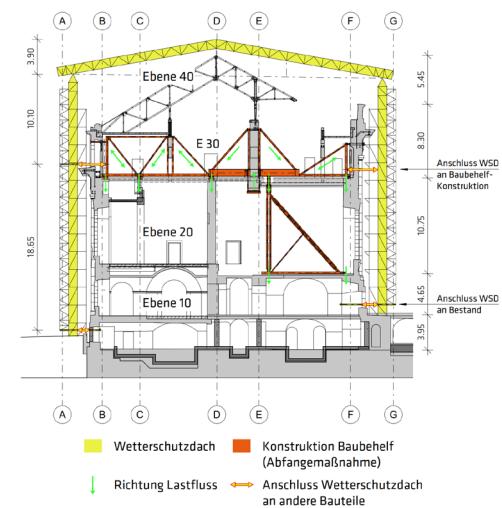
Abb.5: Prinzipdarstellung Baubehelf/Wetterschutzdach

Die für die oben beschriebenen Umbaumaßnahmen erforderliche Stahlbaukonstruktion (Baubehelf NF10), deren Errichtung ca. ein Jahr in Anspruch nahm, erstreckt sich über die Ebenen 20 und 30 und musste kleinteilig ohne Einsatz von Kränen im Gebäude montiert werden. Zu den Anforderungen an den Baubehelf zählten neben der Aufnahme der im Bestand vorhandenen Gebäudelasten aus den Ebenen 30-40 auch die Aussteifung der freistehenden Innen- und Außenwände der Ebene 30 sowie die Aufnahme der horizontal wirkenden Windlasten aus dem Wetterschutzdach.

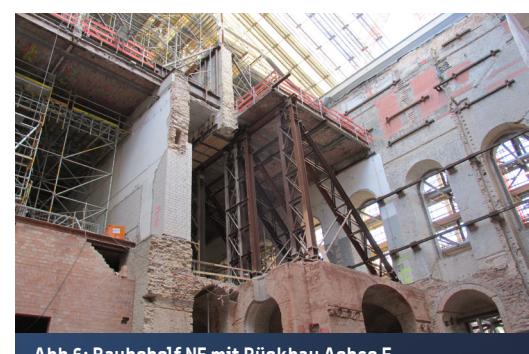
Abb.6: Baubehelf NF mit Rückbau Achse E

Für die angemessene Präsentation der sogenannten Mschatta-Fassade, welche bisher nur in Teilen in der Ebene 30 des Südflügel-Kopfbaus ausgestellt werden konnte, soll zukünftig die Ebene 20 des Nordflügels genutzt werden. Für die Aufstellung des "Bauwerkes" und der Realisierung einer entsprechenden Betrachterperspektive sieht die Entwurfsplanung von O.M.Ungers (†) den Rückbau einer tragenden Innenwand (Achse D) und die Auflösung der zweiten tragenden Innenwand (Achse E) in eine Stützenreihe vor (siehe Abbildung 5). Aufgrund fehlender Lastreserven in der Bestandswand der Achse E, musste auch in dieser Achse die tragende Wand zunächst vollständig zurückgebaut und durch eine Stahlbetonkonstruktion ersetzt werden. Besondere Randbedingung für diese Umbaumaßnahmen waren die Anforderungen des Denkmalschutzes bezüglich des Erhalts der Deckenkonstruktion in der Ebene 30 und der darüber befindlichen Dachkonstruktion, deren Sanierung im eingebauten Zustand erfolgen sollte. Auch das war nur möglich durch den Einbau eines Baubehelfs (siehe Abbildung 6).

Der Bauablauf sah für die Umbaumaßnahmen in der Ebene 20 in der ersten Phase den Rückbau der Bestandswand in Achse E und deren Ersatz durch Stahlbetonstützen und -unterzüge vor. Hierfür wurden die Lasten der aufgehenden Wand oberhalb der Abbruchkante in der Ebene 20 durch Stahlträger aufgenommen und über ein sogenanntes Sprengwerk (Ebene 30) in die noch vorhandene Wand in Achse D und die temporäre Stahlbaukonstruktion weitergeleitet (siehe Prinzipdarstellung BBH NF10). Nach Herstellung der neuen Stahlbetonbauteile in der Achse E und deren Kraftschluss zu den aufgehenden Bestandsbauteilen, konnte mit dem Einbau der neuen rund 1 Meter hohen Deckenträger (Phase 2) begonnen werden. Diese wurden erforderlich, da durch den geplanten Rückbau der Wand in Achse D auch das Auflager der bestehenden, denkmalgeschützten Deckenkonstruktionen entfiel und somit ersetzt werden musste. In der dritten Phase des Bauablaufes konnte die Mauerwerkswand in Achse D, deren Funktion als Deckenauflager jetzt durch die neuen Deckenträger übernommen wurde und die aufgrund der neu hergestellten Stahlbetonbauteile in Achse E auch keine Funktion für den BBH NF 10 hatte, zurückgebaut werden (siehe Abbildung 7). Allein die Baumaßnahmen der ersten beiden Bauphasen erstreckten sich aufgrund der zentralen Lage im Gebäude und der vielfältigen Abhängigkeiten zu angrenzenden Bereichen über einen Zeitraum von rund 2 Jahren. Anfang 2019 wurde mit dem Rückbau erster Teile des Baubehelfes und dem Rückbau der Bestandswand in Achse D begonnen.

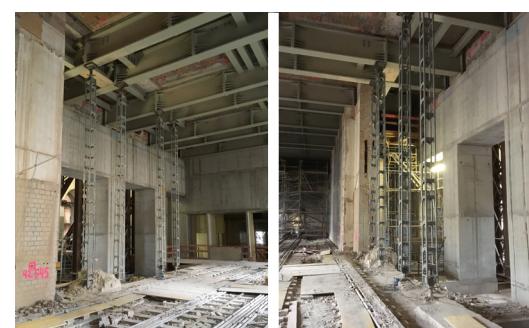
Abb.7: Baubehelf NF Rückbau Achse D und fertiggestellte Achse E
