Restaurierung der antiken Architekturen

Bauhütte und Zwischenlager

Pergamonmuseum – Restaurierung und Baufreimachung

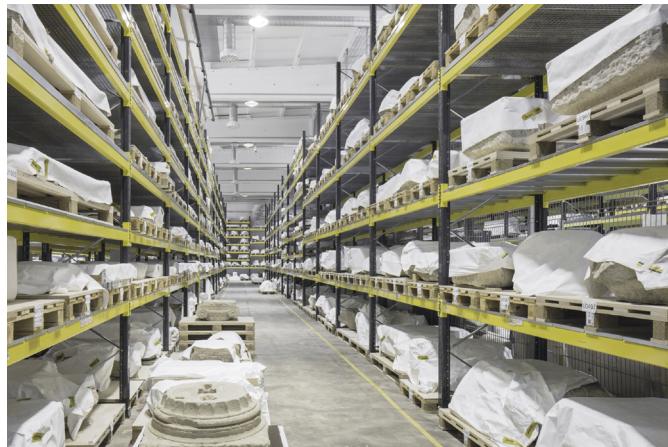
Abb.1: Lagerung des Depotbestands

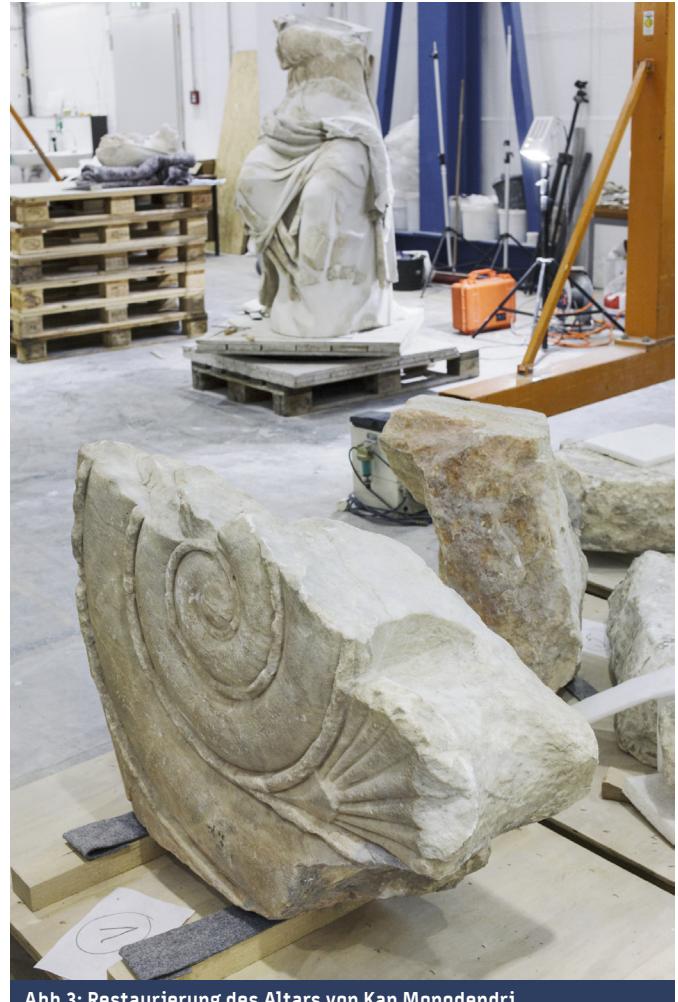
Abb.3: Restaurierung des Altars von Kap Monodendri

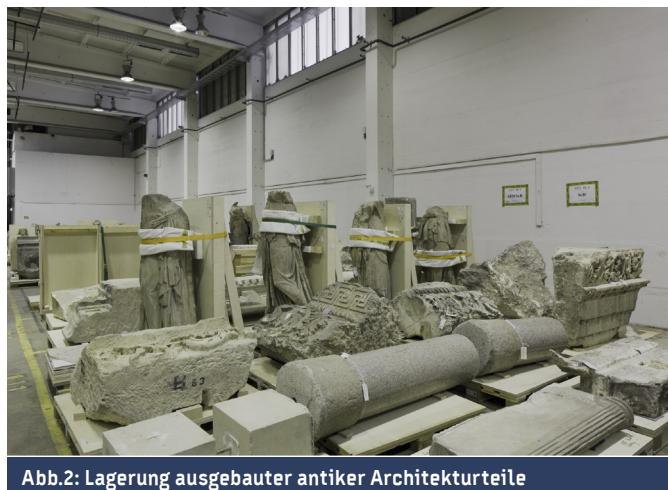
Abb.2: Lagerung ausgebauter antiker Architekturteile

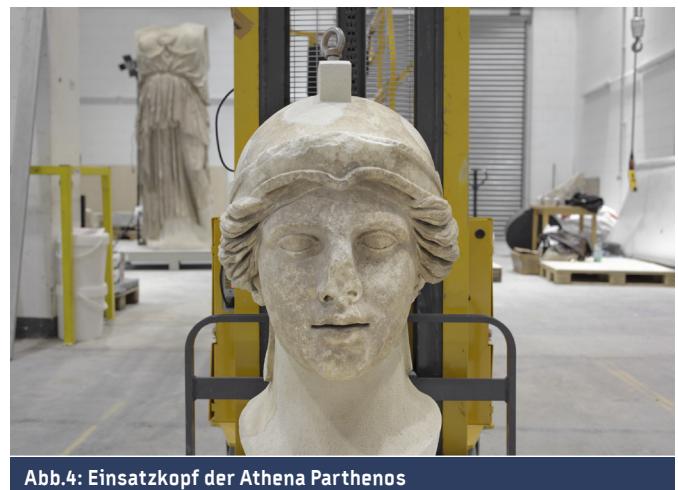
Abb.4: Einsatzkopf der Athena Parthenos

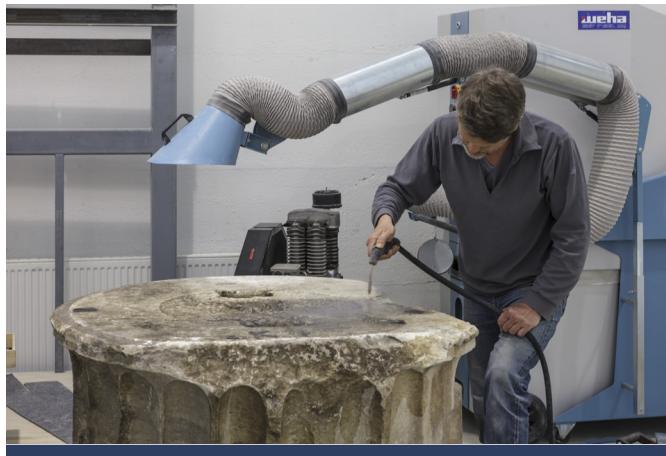
Abb.5: Restaurierung einer antiken Säulentrommel

Die Bauhütte war von 2012 bis 2025 dauerhaft in Nutzung. Reinigungsarbeiten, Festigung und Ergänzungen wurden bei sämtlichen Ausstellungsstücken durchgeführt. Wo erforderlich, wurden korrodierte Verankerungen ausgetauscht und statische Ertüchtigungen der Subkonstruktion vorgenommen. Der Wiederaufbau von mehrteiligen, tonnenschweren Architekturrekonstruktionen erfolgte nach modernen Restaurierungsstandards auf Grundlage restauratorisch-technischer Neukonzeptionen. Mit zeitgemäßen Technologien wurde dabei eine weitestgehende Annäherung an das historische Erscheinungsbild erreicht.

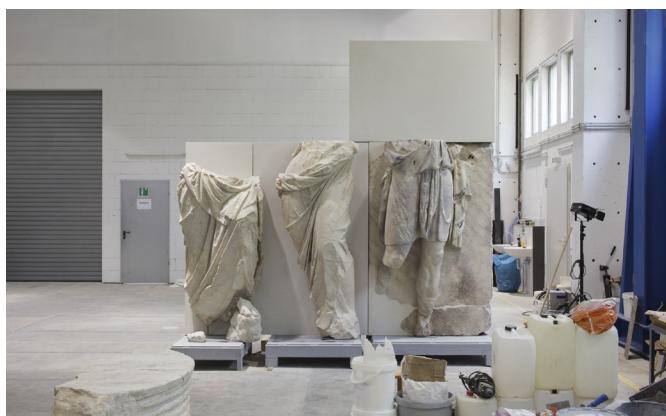
Abb.6: Probeaufbau von Architekturteilen des Artemistempels

In der Phase der Sockelplanung wurden in der Bauhütte Probeaufbauten mit den im angrenzenden Depot eingelagerten Exponaten vorgenommen. Ziel war es, die Proportionen einzelner Sockel und die Gesamtwirkung mit den Exponaten individuell zu überprüfen.

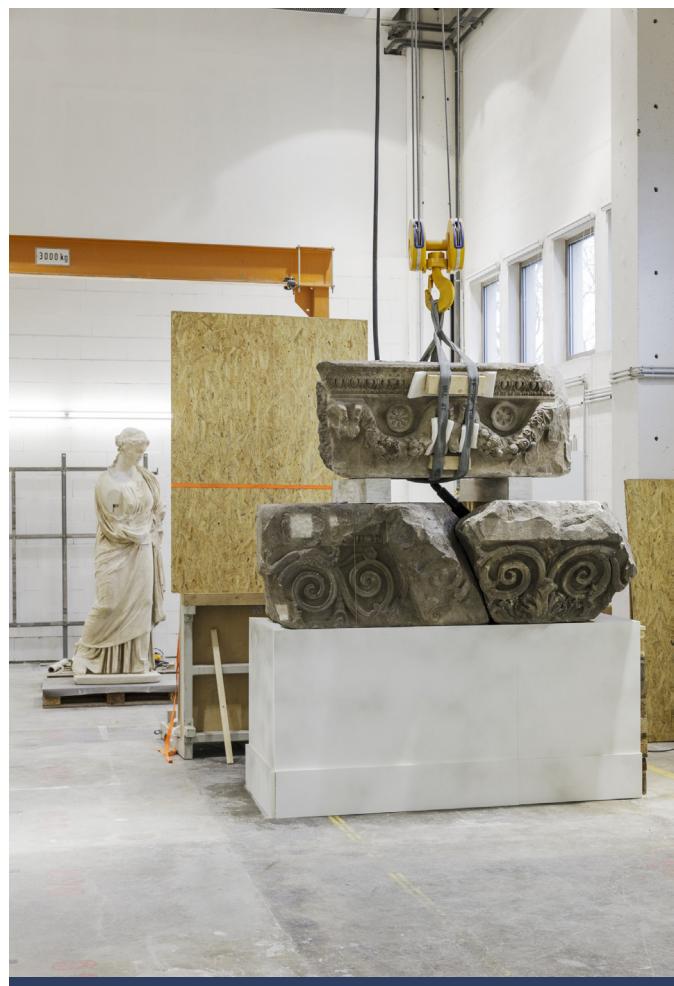
Abb.7: Probeaufbau von Architekturteilen des Artemistempels

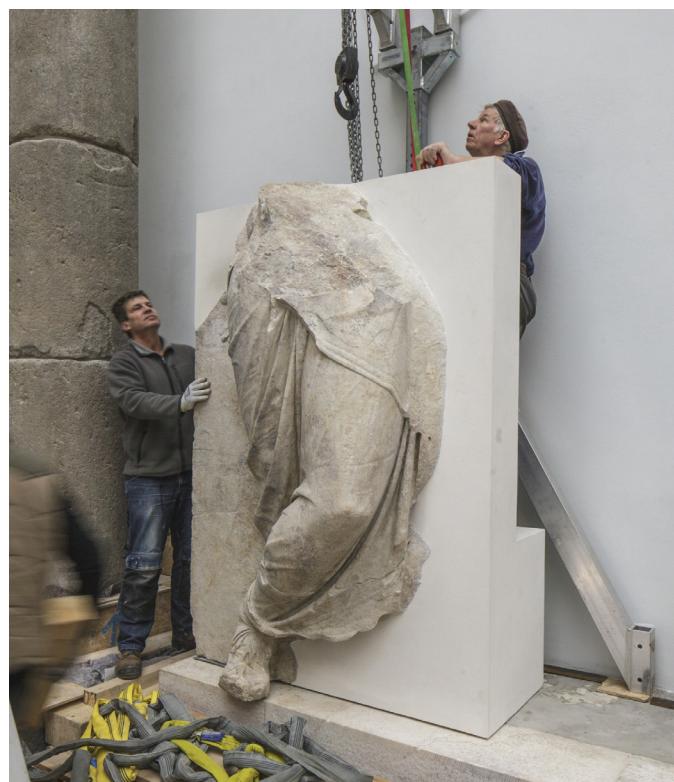
Abb.7: Wiederaufbau von Reliefplatten im Hellenistischen Saal, 2023
